PART SMART

Aplicación: Camionetas Ford F-250, F-350, F-450, F-550 Super Duty con tracción a las 4 ruedas de 1999-2005

Conjunto de maza de rueda de Ford Super Duty 4WD

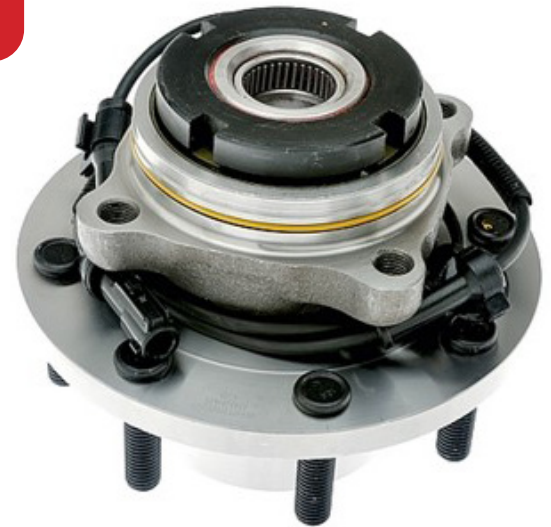
- ▶ **Síntomas:**
Ruido en el cojinete de rueda, pérdida de la función de tracción a las 4 ruedas, avería del sistema ABS, luz de advertencia del ABS encendida o falla prematura del conjunto de maza.
- ▶ **Causas:**
Lubricación inadecuada del cojinete de aguja, daño en la junta tórica durante la instalación o extracción del sensor de ABS de repuesto.
- ▶ **Soluciones:**
Lubricación adecuada e instalación de un conjunto de maza de repuesto.

Al instalar los conjuntos de cojinetes de maza de rueda delantera en Ford F-250 a F-550 Super Duty de tracción en las cuatro ruedas de los años 1999-2005, hay 3 cosas importantes que debe tener en cuenta:
