**Aplicación: Ford Expedition 2005-2006
(con un alternador controlado por computadora)**

- ▶ **Síntoma:**
Luz de falta de carga/advertencia de carga encendida
- ▶ **Causa:**
Conector del regulador averiado en el alternador
- ▶ **La solución:**
Reemplace o repare el conector del regulador del alternador

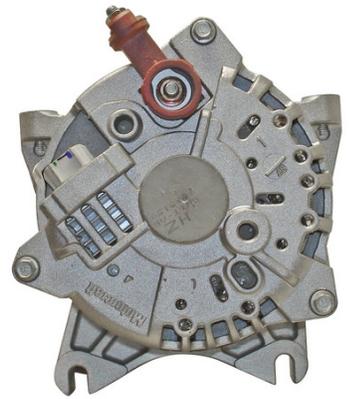
Conector de arnés del alternador de 2005-2006
