**Aplicación: Cadillac Escalade 1999-2000, Chevrolet Suburban 1995-1999, Chevrolet Express 1997-2000**

## Los síntomas de arranque difícil y la avería del motor de arranque pueden NO deberse al motor de arranque.

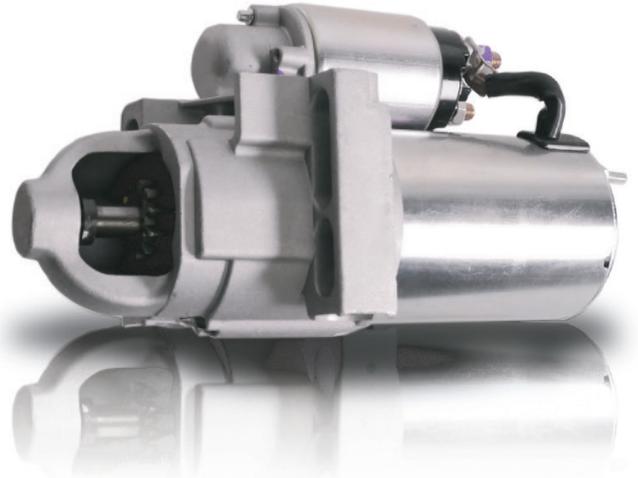
- ▶ **Síntoma:**  
Arranque difícil, ruidos inusuales al arrancar y cono del motor de arranque posiblemente dañado.
- ▶ **Causa:**  
Los síntomas de arranque difícil y la avería del motor de arranque pueden NO deberse al motor de arranque. Un sensor del cigüeñal averiado podría ser el culpable.
- ▶ **La solución:**  
Se deberá reemplazar el sensor del cigüeñal y se deberá inspeccionar si los demás componentes están dañados.

Si su vehículo experimenta uno o más de estos síntomas, el sensor del cigüeñal puede estar averiado. Un modo de falla común del sensor de posición del cigüeñal es permitir un avance de la chispa de hasta 50 grados adicionales durante el proceso de arranque

del motor. Esto genera mayor presión en el cilindro y a veces un "contragolpe" que puede dañar la carcasa del motor de arranque, el volante/placa flexible y/o el bloque del motor (donde está montado el motor de arranque).

**La solución:** El primer paso es determinar si el sensor de posición del cigüeñal es la causa, realizando una comprobación de diagnóstico del vehículo. Inspeccione si hay un código de diagnóstico (DTC) de la transmisión mecánica P0338. Este DTC podría no siempre encender la "luz de dar mantenimiento al motor pronto". Si se almacena el código, el sensor de posición del cigüeñal deberá reemplazarse y se deberá inspeccionar si el resto de los componentes están dañados.

**Nota:** Intentar reemplazar el motor de arranque sin diagnosticar adecuadamente el problema puede causar daños al motor de arranque de repuesto.
