Aplicación: Ford Explorer, Explorer Sport Trac, Lincoln Aviator y Mercury Mountaineer 2002 a 2010.

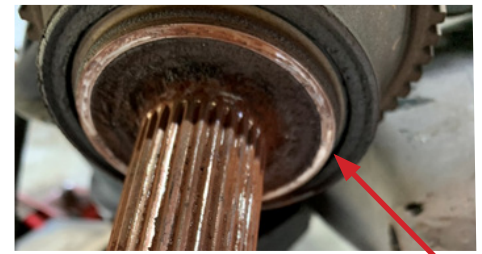
Observe el área brillante en la carcasa de CV que indica un contacto con la pista exterior del balero de la maza y el anillo de retención del balero.

Si la maza no está completamente asentada cuando se coloca a presión en el balero durante la instalación, el eje motriz/junta homocinética puede tener contacto con la pista exterior del balero y el anillo de retención, lo que provocaría un ruido de fricción al conducir, lo que a su vez puede provocar un diagnóstico erróneo de un balero defectuoso.

Al presionar el balero y la maza, se debe usar una prensa de balero con una capacidad mínima de 20 toneladas para asegurar que el balero y la maza se instalen correctamente y se asienten por completo. Se deben usar los adaptadores de presión y las placas de soporte de presión correctos para presionar y sostener correctamente el conjunto del balero, la maza y la mangueta durante la instalación. Asegúrese de asentar completamente la maza cuando se coloque a presión en el balero. Apriete todos los pernos de montaje y la tuerca del eje motriz según las especificaciones adecuadas con una llave dinamométrica/torquímetro durante el montaje final en el vehículo.

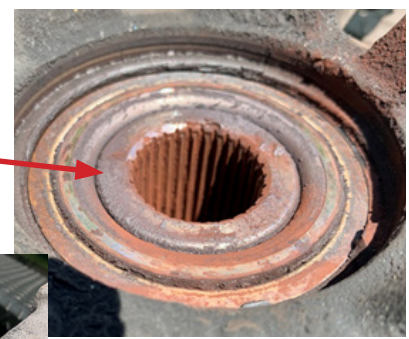
Esta maza no está completamente asentada en el balero.

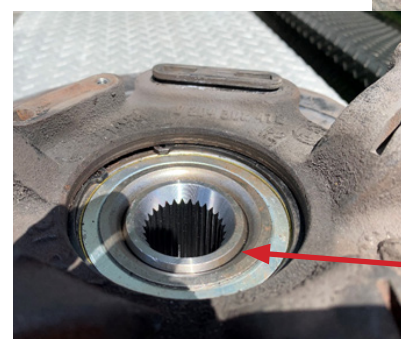
Esta maza está completamente asentada después de haber sido colocada a presión correctamente en el balero.
