Aplicación: Muchos vehículos GM equipados con un sistema de frenos tipo hidroboost

- ▶ **Síntoma:**
El pedal del freno se mueve o se aplica automáticamente durante las vueltas de bloqueo completo o vueltas de bloqueo casi completo de la dirección
- ▶ **Causa:**
La válvula de descarga interna del reforzador de frenos tipo hidroboost no está asentada correctamente debido a contaminación en el sistema de la dirección
- ▶ **Solución:**
Reemplace la unidad de reforzadores de frenos tipo hidroboost

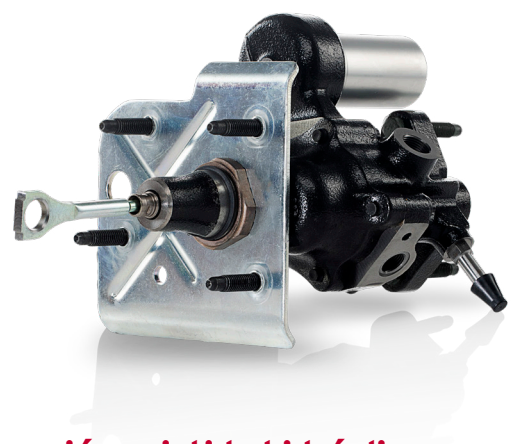
El pedal del freno de los vehículos GM con un sistema de frenos tipo hidroboost puede moverse hacia abajo o aplicarse automáticamente durante las vueltas de bloqueo completo o vueltas de bloqueo casi completo de la dirección. Esto puede ser el resultado de que la válvula de volteo interna de los reforzadores de freno tipo hidroboost no se asentó correctamente debido a contaminación en el sistema de la dirección. La unidad de reforzadores de freno tipo hidroboost no tolera ciertos tipos de contaminantes que pueden estar presentes en el sistema de la dirección. Por lo tanto, cuando se presente esta condición, se recomienda que la unidad de reforzadores de frenos tipo hidroboost se reemplace siguiendo los procedimientos de servicio del fabricante.

Asegúrese de purgar todo el sistema de la dirección asistida hidráulica

Antes de reemplazar la unidad de reforzadores de frenos tipo hidroboost, todo el sistema de la dirección asistida hidráulica (incluida la bomba de la dirección asistida, las líneas, el

refrigerante y la caja de engranajes) deben purgarse para evitar que vuelva a ocurrir la condición. Siga los procedimientos de servicio del fabricante. Si el vehículo vuelve a presentar la misma condición antes de las 20 mil millas de la reparación previa, se recomienda que se reemplace todo el sistema de la dirección asistida hidráulica (incluida la bomba de la dirección asistida, las líneas, el refrigerante y la caja de engranajes).
