Aplicación: Ford Explorer, Explorer Sport Trac, Lincoln Aviator y Mercury Mountaineer 2002 a 2010.

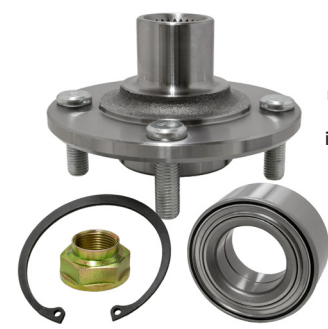
Observe el área brillante en la carcasa de CV que indica un contacto con la pista exterior del balero de la maza y el anillo de retención del balero.

Si la maza no está completamente asentada cuando se coloca a presión en el balero durante la instalación, el eje motriz/junta homocinética puede tener contacto con la pista exterior del balero y el anillo de retención, lo que provocaría un ruido de fricción al conducir, lo que a su vez puede provocar un diagnóstico erróneo de un balero defectuoso.

Al presionar el balero y la maza, se debe usar una prensa de balero con una capacidad mínima de 20 toneladas para asegurar que el balero y la maza se instalen correctamente y se asienten por completo. Se deben usar los adaptadores de presión y las placas de soporte de presión correctos para presionar y sostener correctamente el conjunto del balero, la maza y la mangueta durante la instalación. Asegúrese de asentar completamente la maza cuando se coloque a presión en el balero. Apriete todos los pernos de montaje y la tuerca del eje motriz según las especificaciones adecuadas con una llave dinamométrica/torquímetro durante el montaje final en el vehículo.
