## Aplicación: Todos los vehículos con reforzador de frenos tipo hidrobost

### ► Resolución de problemas ante síntomas en reforzadores de freno tipo hidrobost

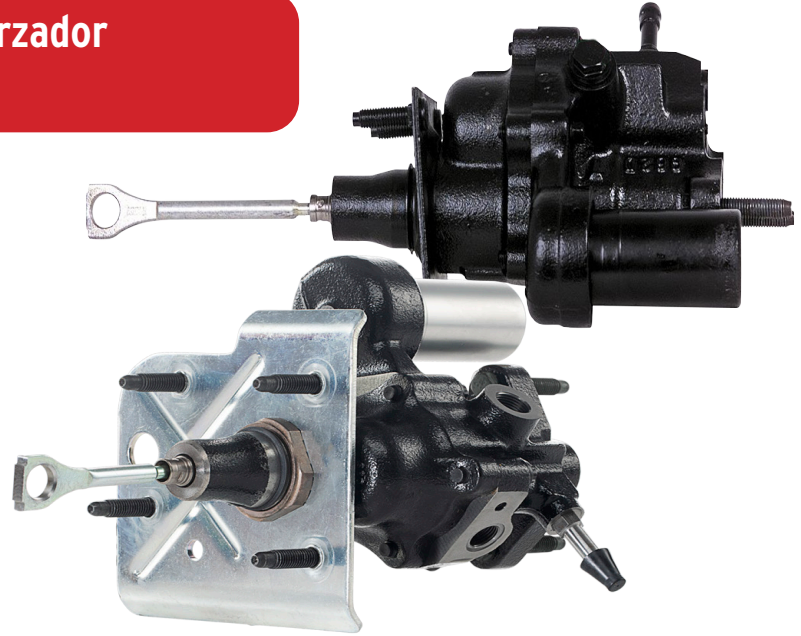
- Pedal duro
- Pedal alto
- Retorno lento del pedal
- Pedal pulsante
- Frenos sensibles
- Ruido excesivo
